COMMUNE DE BULLION

PLAN LOCAL D'URBANISME

ETUDE APPROFONDIE
DU PATRIMOINE BÂTI

KARGO
AGENCE D'ARCHITECTURE KARGO SUD

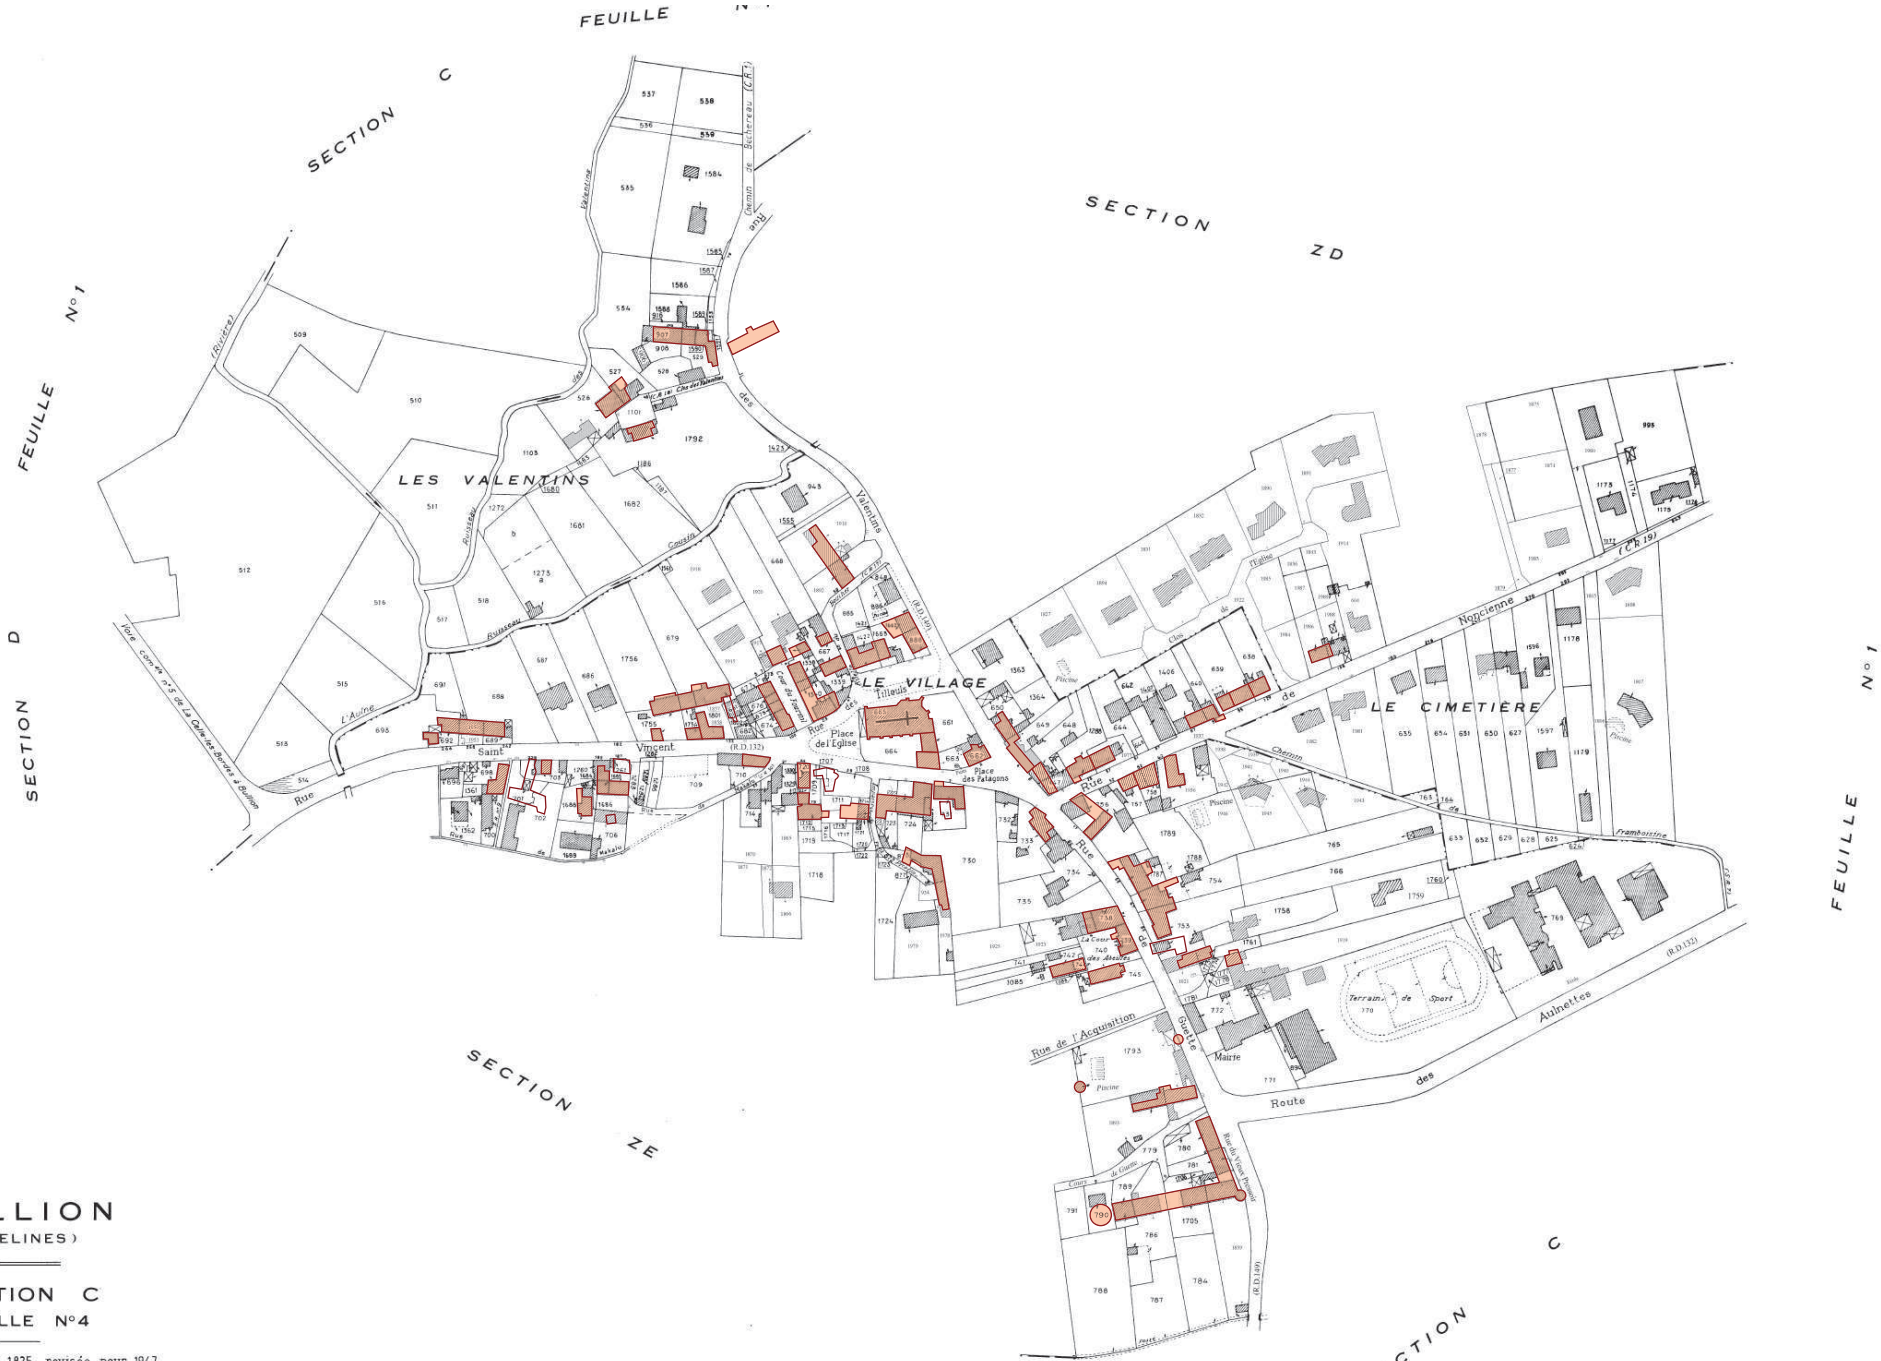
SECTION C
FEUILLE N°4

Repert du cadastre napoléonien au niveau du village

L'échelle du plan est le 1/2500^e, suffisamment fine pour représenter précisément bâtiments et parcelles et permettre de le superposer et de le comparer au cadastre actuel. Le cadastre napoléonien nous sert en effet de période de référence en montrant un état précis des emprises bâties, du parcellaire, des chemins et des éléments liés à l'eau hérités d'avant les changements modernes, les remembrements et la révolution industrielle. La superposition du cadastre napoléonien sur le cadastre actuel permet de mettre en évidence les transformations comme la pérennité des éléments structurants du paysage et d'identifier de façon plus générale les secteurs patrimoniaux les plus anciens subsistant aujourd'hui.

Le report offre également un premier critère d'intérêt patrimonial des constructions observées : le maintien de l'emprise bâtie peut témoigner de l'ancienneté de tout ou partie de la construction, à compléter par une observation sur le terrain.

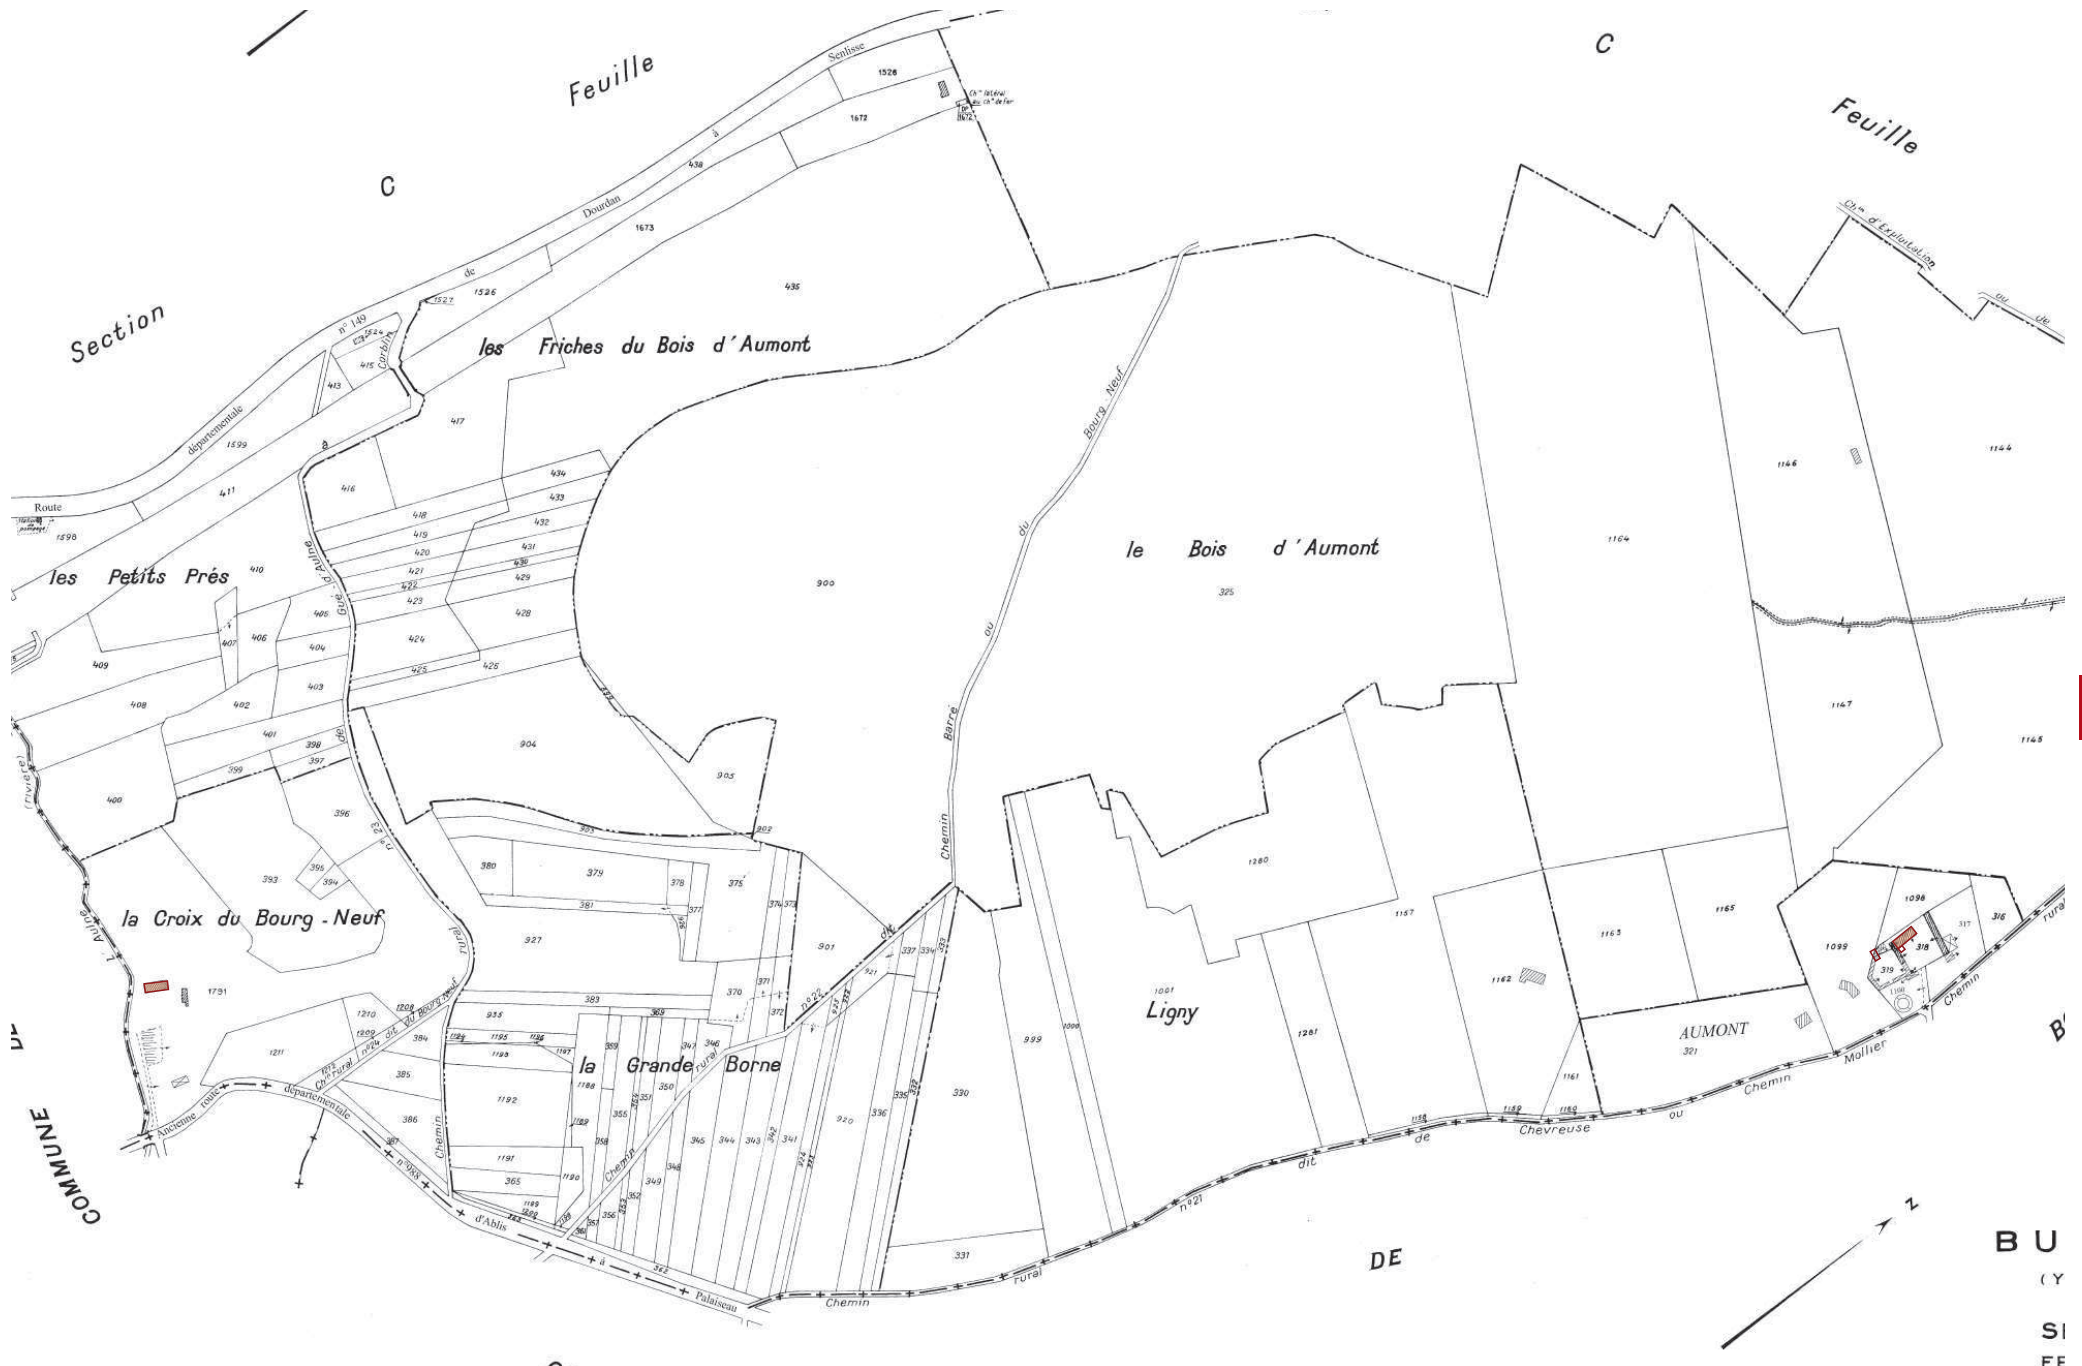
Report du cadastre napoléonien au niveau du Bourg-Neuf et d'Aumont
27 Novembre 2015

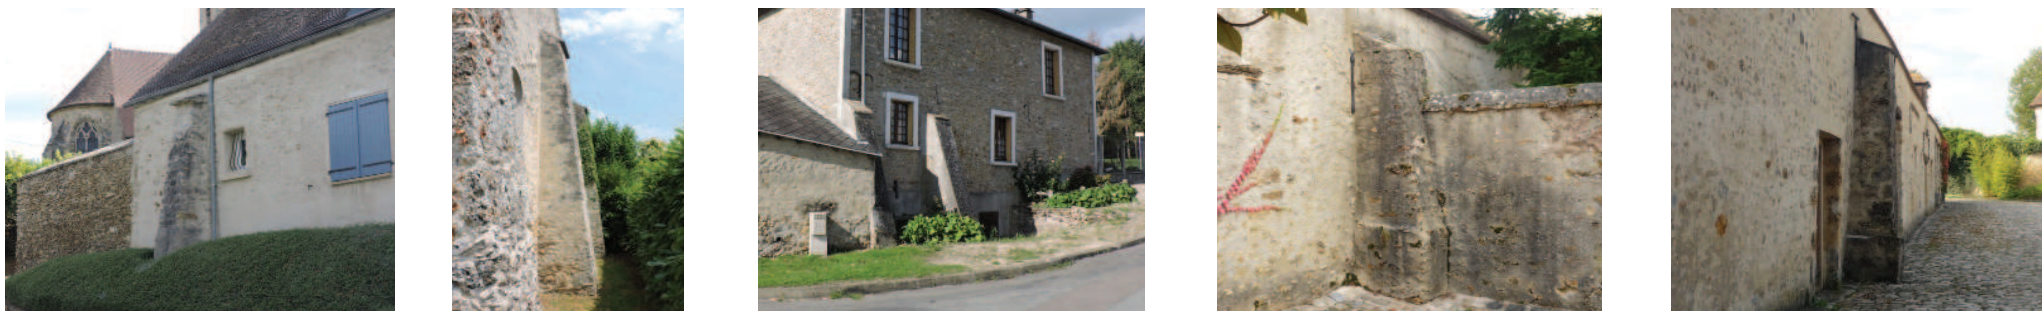
Plusieurs édifices présentent de massifs contreforts en grès qui marquent le paysage bâti de la commune de Bullion.

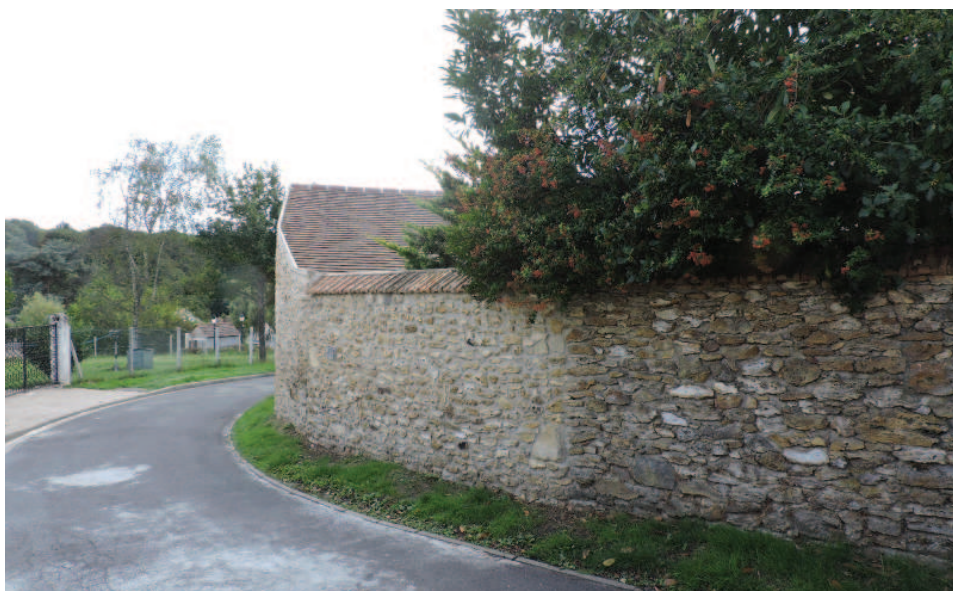
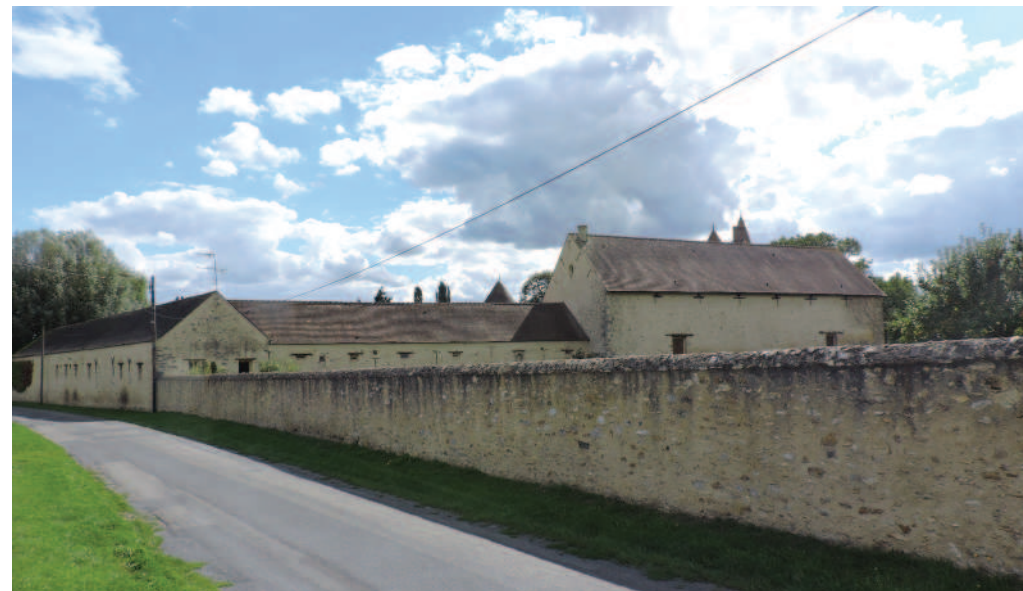
Les murs sont constitués d'une maçonnerie de meulière pouvant présenter des éléments de grès aux angles ou en encadrement des portails. Ils sont jointoyés à pierre vue ou enduits en cohérence avec les façades de la construction. Un chaperon maçonné rond ou plat, parfois cimenté ou réalisé en tuile couronne le mur et préserve la maçonnerie des infiltrations d'eau.

Les murs ne dépassent généralement pas environ deux mètres de hauteur (entre 1,50 et 2 m de haut).

Les clôtures sont des éléments plus récents et plus divers. Elles peuvent être constituées d'un simple grillage doublé d'une haie, d'une clôture mixte formée d'un mur bas en pierre surmonté d'une grille, d'une palissade en bois.
